À Meyrin, on récupère du revêtement routier pour le réutiliser tel quel ailleurs

La nouvelle esplanade de la Maison Vaudagne est réalisée avec du matériel de seconde main: des dalles de béton découpées sur un chantier à proximité.

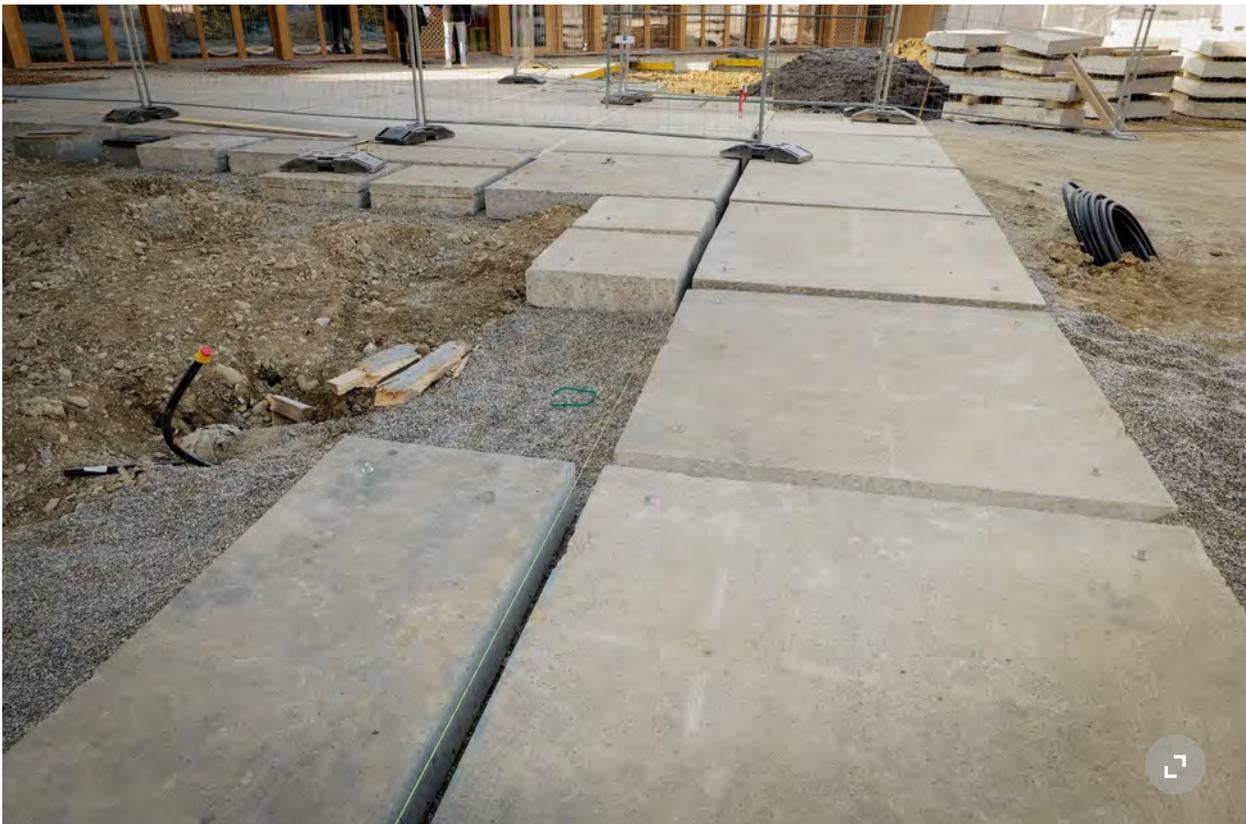
Les dalles ont été sciées sur mesure sur une route pour correspondre aux besoins du chantier de la Maison Vaudagne.

Avec le projet en cours, la technique a encore été perfectionnée. Jusque-là, on s'efforçait de réemployer au mieux des dalles de béton qui avaient été débitées sans tenir compte de leur utilisation finale – ce qui donnait un effet patchwork – alors que désormais, elles sont découpées sur mesure pour coller avec la disposition prédéfinie au chantier de destination.

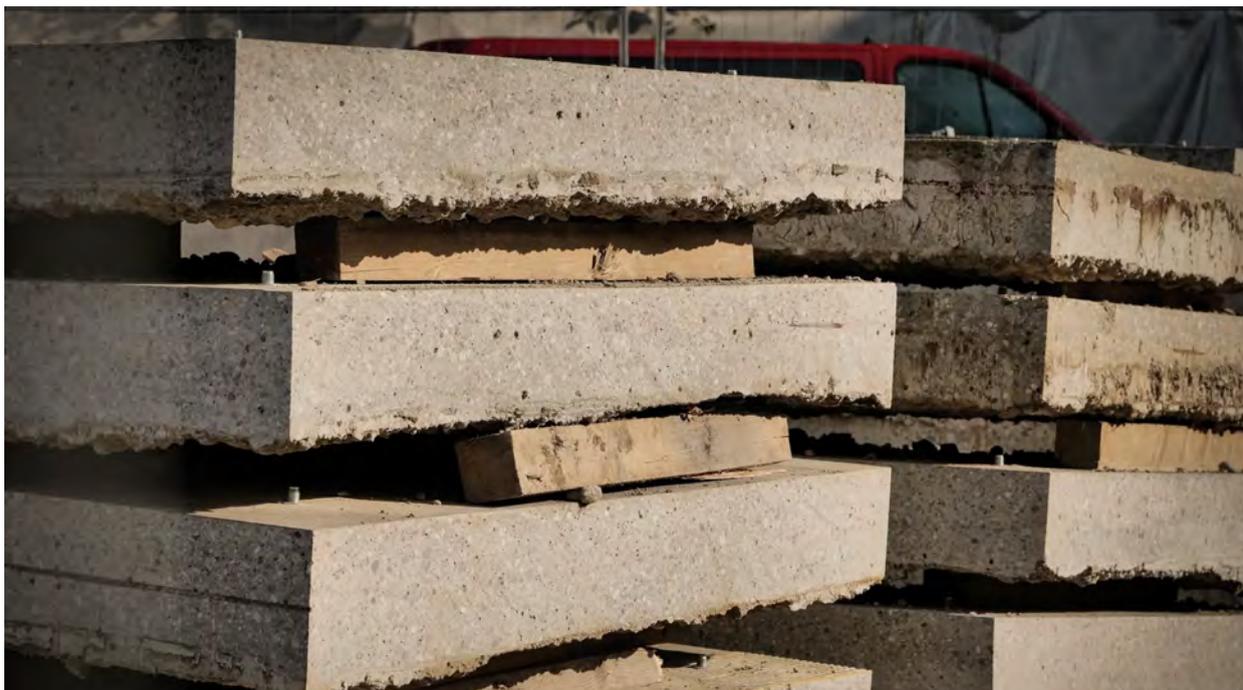
Les dalles, pesant plus de deux tonnes pour les plus grandes, doivent être manipulées et stockées avec soin, pour éviter de les casser.

En revanche, le procédé exige davantage de soin lors des opérations. «Lorsque le béton est destiné à être recyclé, ce n'est pas grave si des dalles se cassent quand on les déplace, explique Thierry Gaudreau, directeur de l'ingénierie aux SIG. Mais là, nous devons l'éviter. De plus, il faut les scier précisément aux dimensions demandées par la commune de Meyrin, y fixer des ancrages pour les soulever, les empiler avec des protections en bois.»
